## EVALUASI PENERAPAN SANITASI DI TERMINAL ALAM BARAJO, KOTA JAMBI

Elma Mutmainnah<sup>\*1</sup>, Putri Ayu Ramadhani<sup>1</sup>, Muhammad Fadly<sup>1</sup>, Zuli Rodhiyah<sup>1</sup>  
<sup>1</sup>Prodi Teknik Lingkungan, Fakultas Sains dan Teknologi, Universitas Jambi, Provinsi Jambi

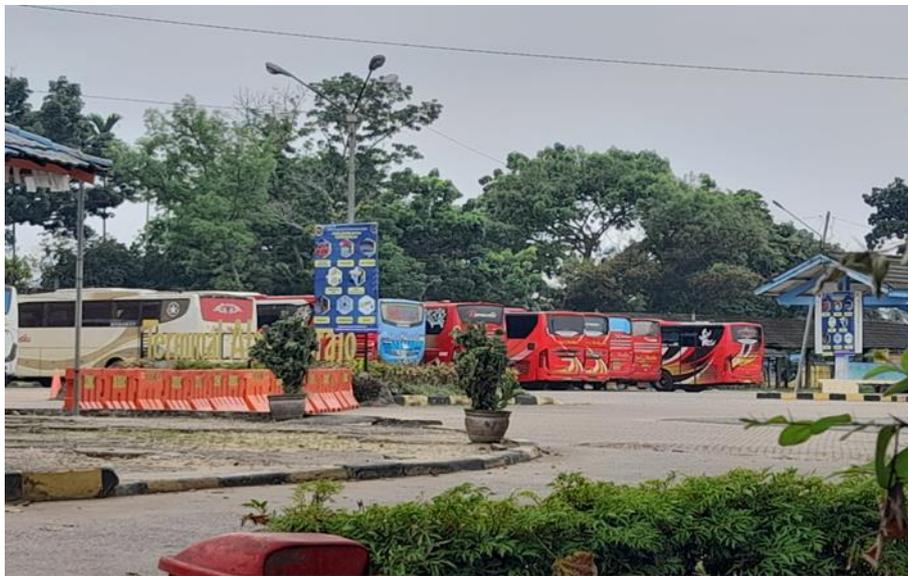
Gambar 2. Halaman Parkir Terminal Alam Barajo, Kota Jambi

Gambar 2. Menunjukkan halaman parkir kendaraan Terminal Bus Alam Barajo Kota Jambi yang bersih, tidak terdapat sampah yang berserakan, dan tidak terdapat genangan air. Fasilitas parkir merupakan lahan yang ditentukan sebagai tempat pemberhentian kendaraan yang bersifat tidak sementara untuk melakukan kegiatan pada suatu kurun waktu dengan tujuan memberikan tempat istirahat kendaraan dari perjalanan jauh yang dilalui (Firdanis dkk, 2022). Pagar tembok Terminal Bus Alam Barajo Kota Jambi hanya terdapat di gerbang masuk Terminal Bus Alam Barajo Kota Jambi saja. Akan tetapi, Terminal Bus Alam Barajo Kota Jambi menggunakan batas-batas plastik sepanjang rute bus Terminal Bus Alam Barajo Kota Jambi (Utomo dkk, 2015). Berdasarkan persyaratan yang sudah disebutkan, maka kondisi halaman parkir kendaraan dan pagar tembok Terminal Alam Barajo Kota Jambi sudah cukup memenuhi kriteria halaman parkir dan pagar tembok terminal yang baik.

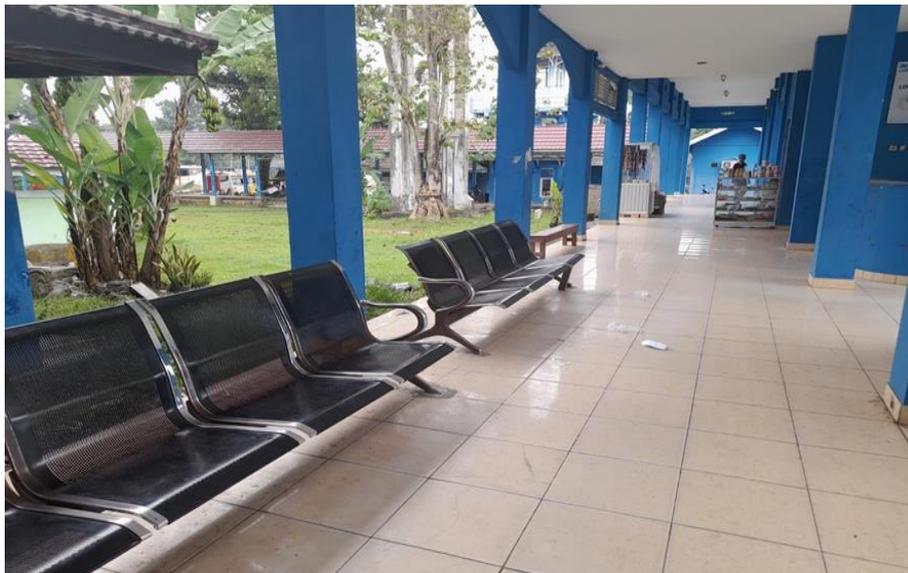
Gambar 3. Tempat Kedatangan/Keberangkatan Terminal Alam Barajo, Kota Jambi

Gambar 3. Menunjukkan kondisitempat kedatangan atau keberangkatan di Terminal Bus Alam Barajo Kota Jambi yang cukup bersih, memiliki lantai kedap air, rata, dan tidak licin. Apabila tempat kedatangan atau keberangkatan tidak bersih atau terdapat banyak sampah yang berserakan, lantai tidak kedap air, dan licin. Hal itu dapat mengganggu aktifitas penumpang dan menjadi tempat perkembangbiakan lalat yang dapat menimbulkan penularan penyakit (Ferry dkk, 2021).Berdasarkan persyaratan yang sudah disebutkan, maka kondisi tempat kedatangan atau tempat keberangkatan Terminal Alam Barajo Kota Jambi sudah cukup memenuhi kriteria ruang tunggu terminal yang baik.

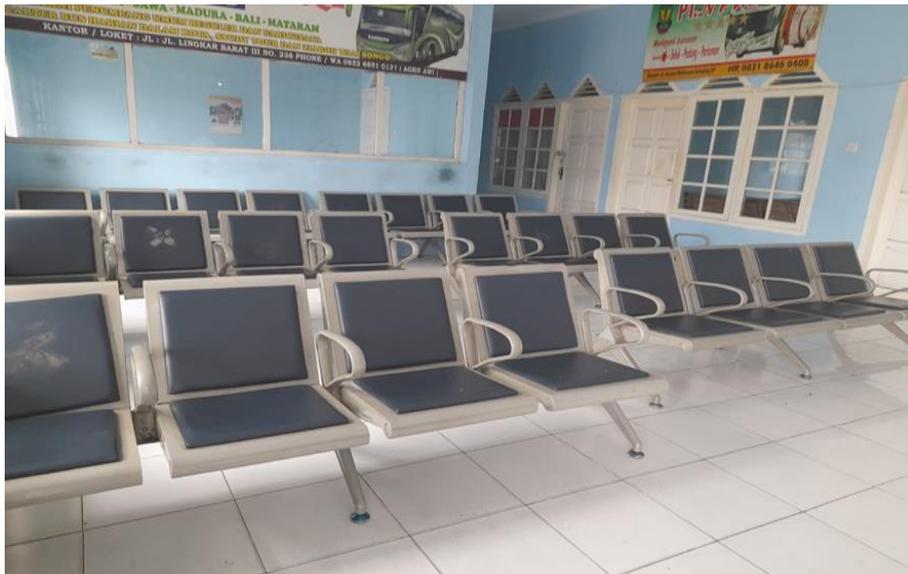
Gambar 4. Kondisi Ruang Tunggu Terminal Alam Barajo, Kota Jambi

Gambar 4. Menunjukkan kondisi ruang tunggu Terminal Bus Alam Barajo Kota Jambi memiliki lantai yang kuat, bersih, kedap air, rata, tidak licin, dan mudah dibersihkan. Kondisi dinding dan langit-langit di ruang tunggu sudah bersih, berwarna terang, dan bebas bercak. Tempat duduk yang terdapat di ruang tunggu itu kuat, bersih, dan bebas dari serangga. Selain itu, terdapat 1 buah tempat sampah yang terbuat dari bahan yang kuat, kedap air dan ringan. Ruang tunggu yang nyaman merupakan dambaan bagi setiap pengunjung terminal agar dapat menikmati suasana dan beraktivitas saat menunggu transportasi. Menciptakan ruang tunggu yang baik, dapat meningkatkan pelayanan publik dan mengurangi perkiraan mengenai dugaan ruang tunggu terminal yang terkesan gerah dan kumuh (Firdanis dkk, 2022). Berdasarkan persyaratan yang sudah disebutkan, maka kondisi ruang tunggu Terminal Alam Barajo Kota Jambi sudah cukup memenuhi kriteria ruang tunggu terminal yang baik.

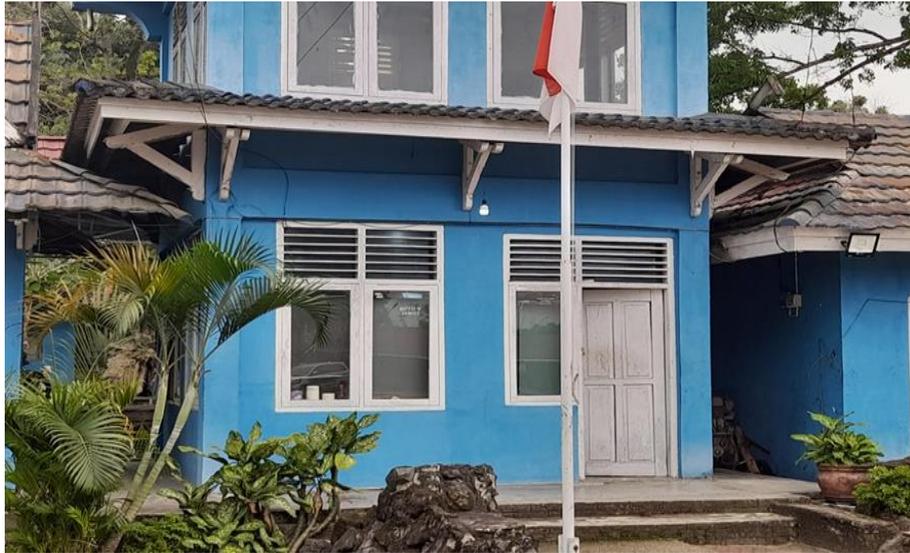
Gambar 5. Kondisi Ruang Kantor Terminal Alam Barajo, Kota Jambi

Gambar 5. Menunjukkan kondisi ruang kantor Terminal Bus Alam Barajo Kota Jambi yang lantai nya kuat, bersih, kedap air, rata, tidak licin, dan mudah dibersihkan. Kondisi dinding dan langit-langit di ruang tunggu itu bersih, berwarna terang, mudah dibersihkan, dan bebas bercak, tetapi terdapat sedikit sarang laba-laba. Tempat duduk yang terdapat di ruang tunggu itu kuat, bersih, dan bebas dari serangga. Selain itu, terdapat 1 buah tempat sampah yang terbuat dari bahan yang kuat, kedap air dan ringan, tetapi tidak dilengkapi dengan penutup tempat sampah. Apabila tempat sampah tidak dilengkapi dengan penutup tempat sampah, maka dapat mengganggu aktifitas dan terganggunya konsentrasi pegawai yang ada di dalam ruangan dikarenakan mencium bau yang tidak sedap dari tempat sampah tersebut (Febriawan dkk, 2018). Berdasarkan persyaratan yang sudah disebutkan, maka kondisi ruang kantor Terminal Alam Barajo Kota Jambi sudah cukup memenuhi kriteria ruang kantor terminal yang baik.

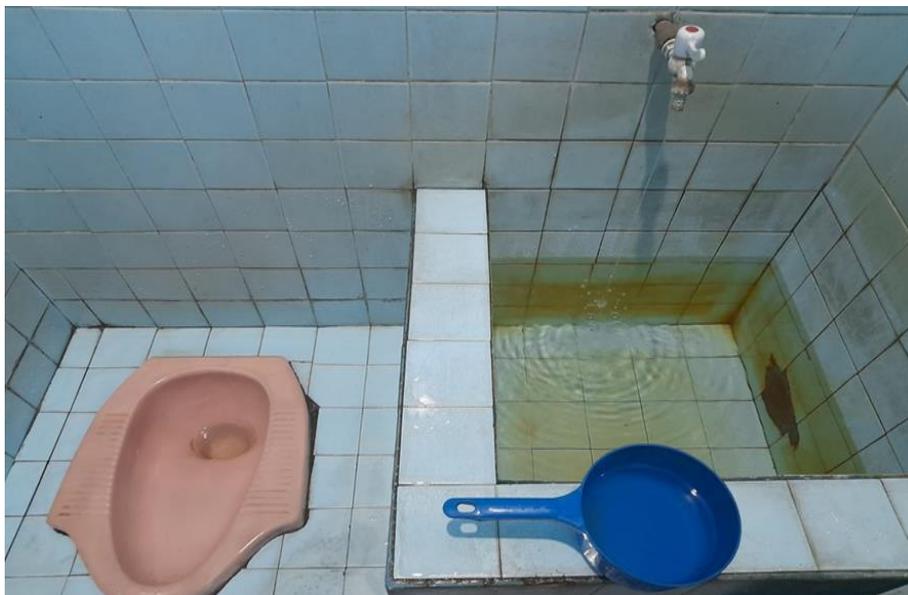
Gambar 6. Kondisi Toilet Terminal Alam Barajo, Kota Jambi

Gambar 6. Menunjukkan kondisi penyediaan air bersih di Terminal Bus Alam Barajo Kota Jambi tersedia cukup untuk setiap kegiatan. Air yang digunakan di Terminal Bus Alam Barajo Kota Jambi bersumber dari air tanah atau air sumur bor, di mana kondisi fisik sarana air bersih dalam keadaan baik. Akan tetapi, kualitas air bersih belum diperiksa di laboratorium secara periodik. Menurut peraturan KEPMENKES Nomor: 829 /Menkes /SK/VII/ 1999, penyediaan air bersih adalah tersedia cukup air bersih sepanjang waktu dengan kualitas memenuhi persyaratan kesehatan. Penyediaan air bersih yang tidak tersedia cukup pada setiap kegiatan akan menimbulkan berbagai masalah kesehatan terminal. Selain itu, ketidaknyamanan yang dirasakan oleh pengunjung Terminal Bus Alam Barajo Kota Jambi. Maka dari itu, perlu diketahuinya kualitas air yang memenuhi syarat agar air bersih yang dipakai sudah aman untuk digunakan. Berdasarkan persyaratan yang sudah disebutkan, maka kondisi penyediaan air bersih Terminal Alam Barajo Kota Jambi kurang memenuhi kriteria penyediaan air bersih terminal yang baik.

Gambar 6. juga menunjukkan kondisi toilet Terminal Bus Alam Barajo Kota Jambi. Terdapat 3 toilet yang dilengkapi dengan kamar mandi, di mana toilet dalam keadaan cukup bersih. Kondisi toilet tidak berbau, toilet dilengkapi dengan *septic tank* dan pembuangannya langsung ke *septic tank*. Toilet laki-laki dan perempuan terpisah dan terdapat gambar untuk toilet laki-laki dan perempuan. Toilet menurut persyaratan kesehatan terminal harus tersedia minimal 2 toilet, bersih dan tidak berbau, memiliki lantai yang kedap air dan kemiringan yang cukup, memiliki ventilasi yang cukup, dan toilet dihubungkan dengan *septic tank* (Febriyanto dkk, 2017). Berdasarkan persyaratan yang sudah disebutkan, maka kondisi toilet Terminal Alam Barajo Kota Jambi cukup memenuhi kriteria toilet terminal yang baik.

Fasilitas sanitasi yang terdapat di Terminal Alam Barajo tergolong cukup baik dikarenakan masih minimnya jumlah toilet dan kurang memadai nya tempat sampah di terminal. Hanya terdapat 3 toilet di Terminal Alam Barajo yang tentunya tidak mencukupi dengan jumlah penumpang yang banyak, terutama saat musim mudik. Selain itu, Terminal Alam Barajo juga tidak menyediakan tempat sampah yang sesuai dengan jenis sampah organik dan anorganik. Tempat sampah seharusnya disediakan berdasarkan jenis sampah organik dan anorganik, serta terdapat penutup tempat sampahnya (Zubaidah & Rusinta, 2015).

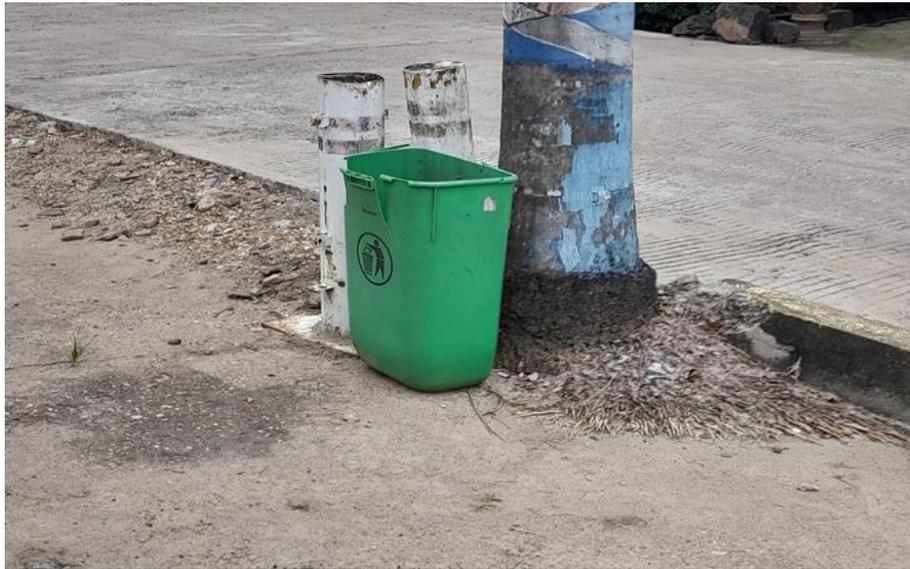
Gambar 7. Kondisi Tempat Sampah Terminal Alam Barajo, Kota Jambi

Gambar 7. Menunjukkan kondisi tempat sampah yang tersedia di setiap sudut ruang terbuka Terminal Bus Alam Barajo Kota Jambi. Tempat sampah terbuat dari bahan yang cukup kuat, anti-karat, ringan, mudah dibersihkan, tetapi tidak dilengkapi dengan penutup tempat sampah. Sarana tempat sampah yang memenuhi syarat kesehatan harus mempunyai beberapa kriteria antara lain yaitu memiliki tutup, kedap air, mudah dibersihkan, tidak menjadi tempat berkembang biakan vektor, tidak mengotori lingkungan sekitar, dan dikumpulkan ke tempat pembuangan sampah sementara. Kondisi sarana tempat sampah yang tidak memenuhi syarat akan mengundang datangnya vektor yang nantinya akan menyebarkan penyakit (Sot dkk, 2022). Berdasarkan persyaratan yang sudah disebutkan, maka kondisi tempat sampah Terminal Alam Barajo Kota Jambi cukup memenuhi kriteria tempat sampah terminal yang baik.

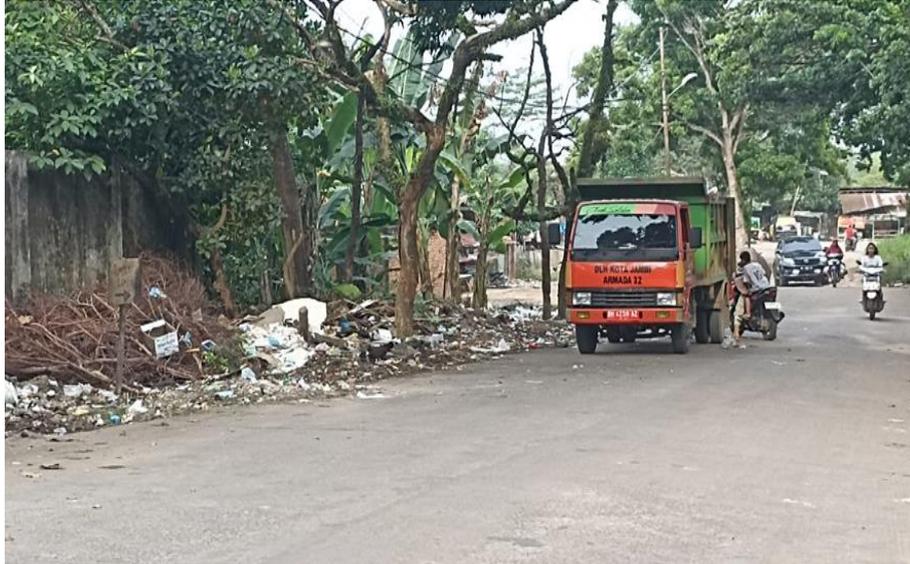
Gambar 8. Kondisi Tempat Pembuangan Sampah Sementara Terminal Alam Barajo, Kota Jambi

Gambar 8. Menunjukkan kondisi tempat penampungan sampah sementara yang terletak di belakang Terminal Bus Alam Barajo Kota Jambi. Tempat penampungan sampah sementara sangat mudah untuk dijangkau oleh petugas. Tempat penampungan sampah sementara tersebut bersifat sementara. Sampah yang dikumpulkan diangkut sekali sehari di setiap harinya oleh mobil angkut sampah Dinas Lingkungan Hidup. Tempat penampungan sementara yang baik merupakan tempat penampungan sampah yang jenis bangunan bersifat sementara bukan permanen, terletak pada lokasi yang mudah dijangkau, sampah tidak boleh berada di tempat penampungan sementara lebih dari 24 jam, bangunan tempat penampungan sementara dan lingkungan sekitarnya dalam keadaan bersih (Febriyanto dkk, 2017). Berdasarkan persyaratan yang sudah disebutkan, maka kondisi tempat pembuangan sampah Terminal Alam Barajo Kota Jambi cukup memenuhi kriteria tempat pembuangan sampah terminal yang baik.

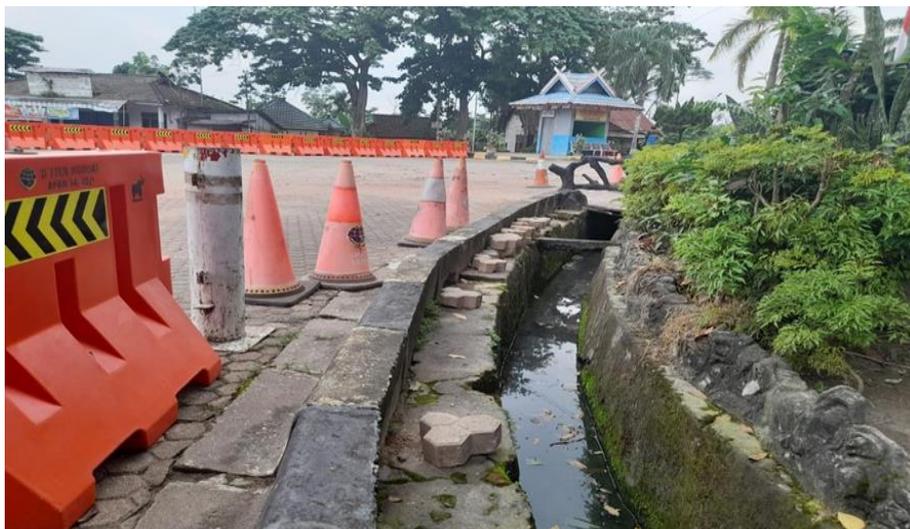
Gambar 9. Kondisi Saluran Air Hujan Terminal Alam Barajo, Kota Jambi

Gambar 9. Menunjukkan kondisi saluran air hujan yang kedap air dan mengalir dengan lancar. Saluran pembuangan air hujan yang digunakan adalah selokan, di mana saat musim hujan selokan akan penuh dan menimbulkan bau yang tidak sedap. Persyaratan umum untuk saluran air hujan yang baik, yaitu harus mampu mengalirkan serta meresapkan air hujan dengan kecepatan tertentu, bebas dari aliran air limbah, serta konstruksinya kedap air dan tidak menimbulkan bau (Febriyanto dkk, 2017). Berdasarkan persyaratan yang sudah disebutkan, maka kondisi saluran air hujan Terminal Alam Barajo Kota Jambi cukup memenuhi kriteria saluran air hujan terminal yang baik.
